Re-Naturierung/Revitalisierung Kainzbach, Tannesberg

Projekt: 01 /2024

Erneuerung: Durchlass Kainzbach (Mündungsbereich Pfreimd)/Wiederöffnung der Ausleitungsstrecke ehem. Kainzbachmühle

Erläuterungsbericht:

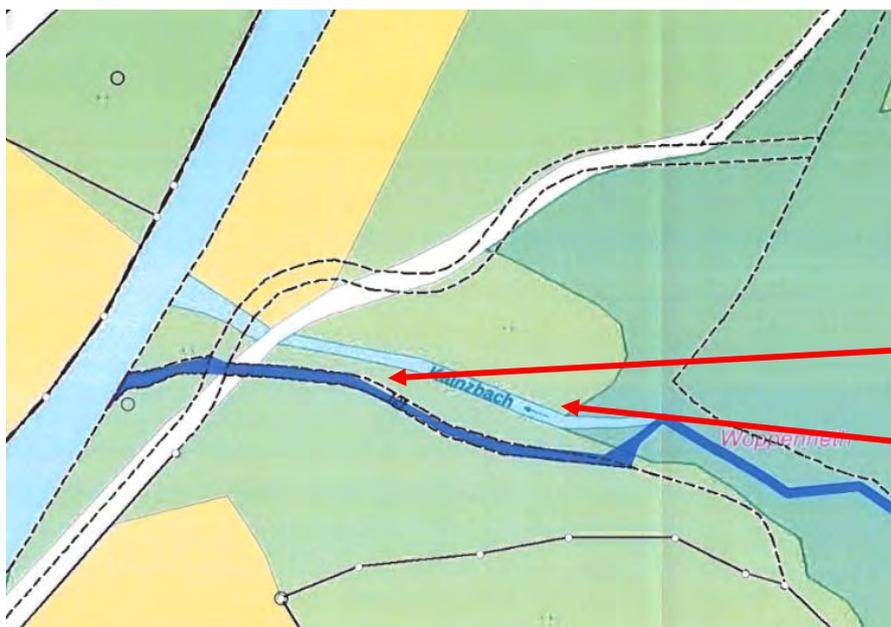
Bild 5

Die Katasterkarte (zum Fischereirecht, Vermessungsamt) zeigt das Projektgebiet mit alten Flurstücken, die den ehemaligen Mühlenstandort mit der Ausleitungsstrecke und dem Werksgraben (heutiger Verlauf des Kainzbachs) anschaulich darstellen.

beim Mutterbach noch gut auf der Katasterkarte zu sehen. Zu Zeiten des Betriebs der Mühle könnte dieser heutige Gewässerabschnitt der Werks- oder Betriebsgraben gewesen sein. Die aktuelle Flurkarte des Mündungsbereichs weist zwei schlauchartige Parzellen (s. Bild 5) auf, die den alten Lauf des Mutterbachs (Ausleitungsstrecke) gut abbilden. Der Mutterbach wurde eingeebnet und ist dort, in Talmitte, heute Mähwiese.

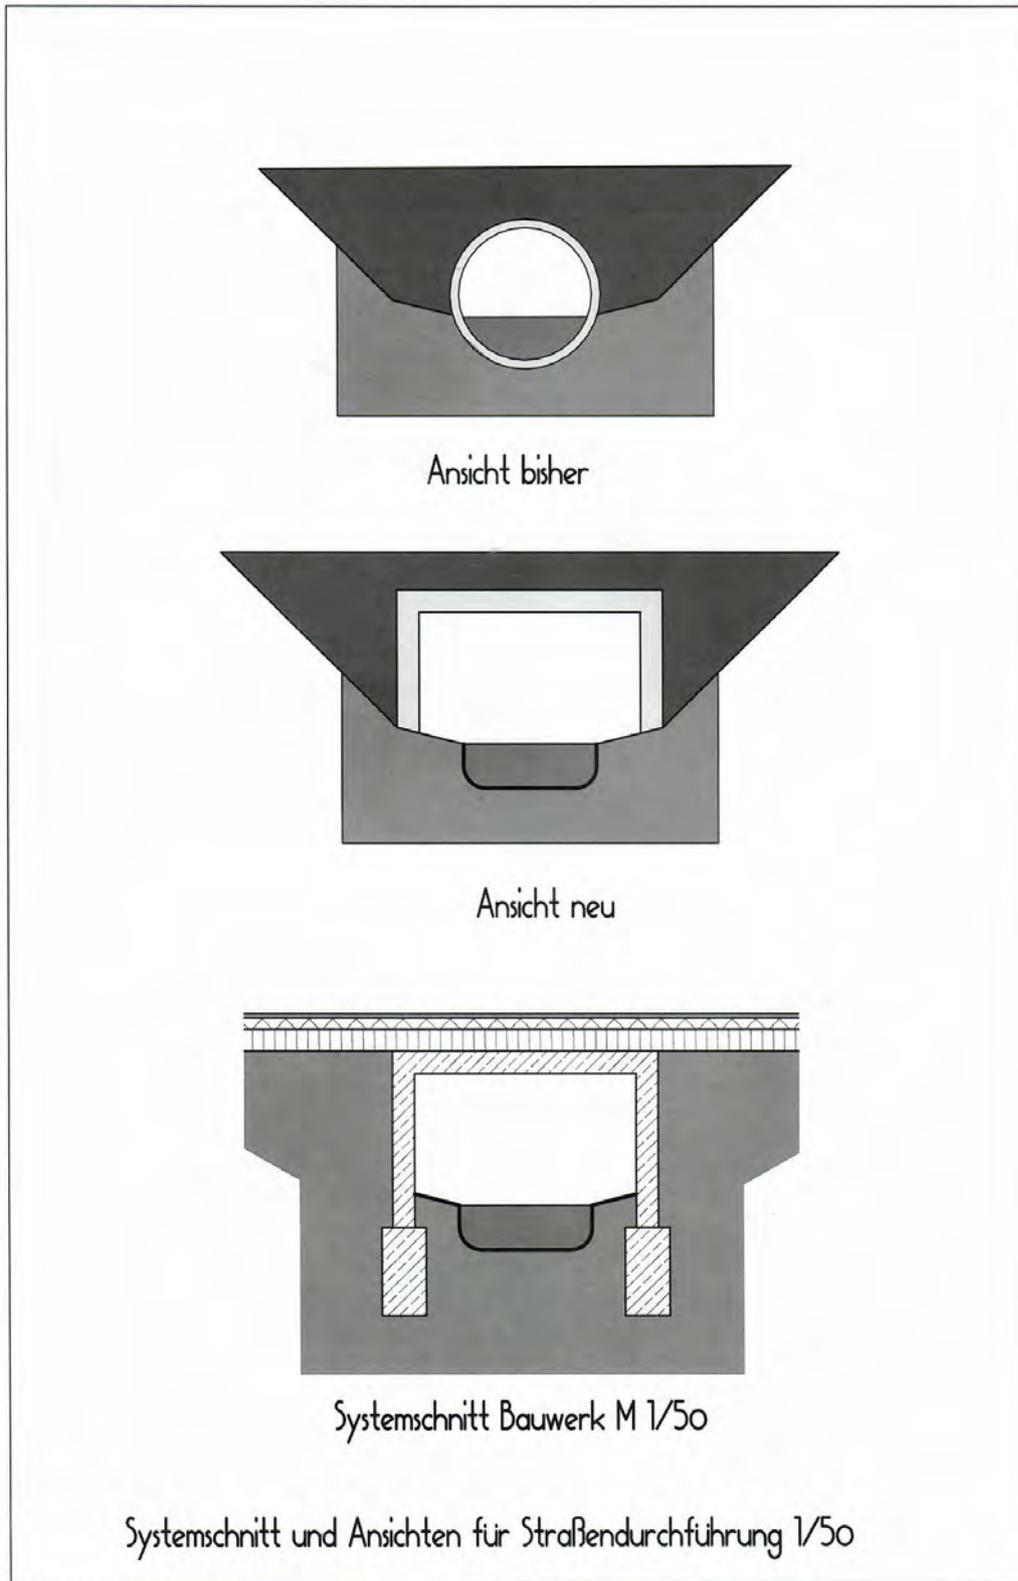
Bild 8 Systemschnitte Bestand und neu

Systemschnitt und Ansichten für Straßendurchführung 1/50

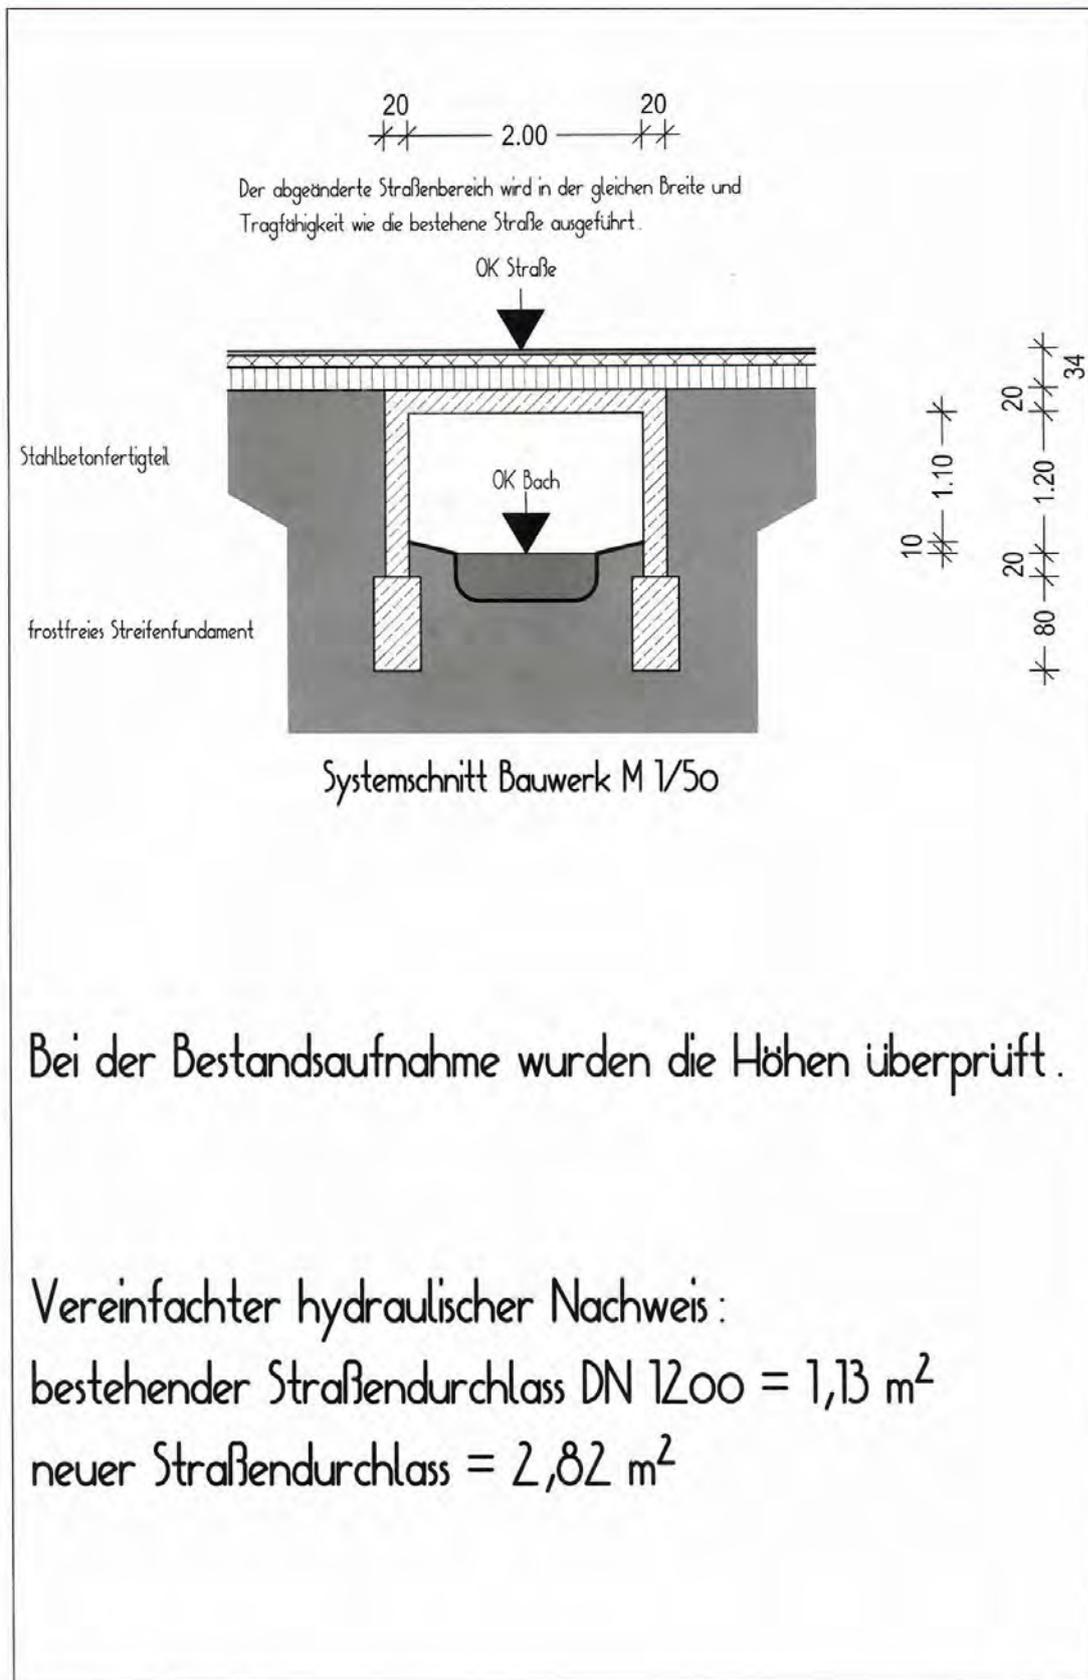
Bei der Bestandsaufnahme wurden die Höhen überprüft.

Vereinfachter hydraulischer Nachweis:

bestehender Straßendurchlass DN 1200 = 1,13 m²

neuer Straßendurchlass = 2,82 m²
