Denkmalpflegerischer Erhebungsbogen zur Dorferneuerung

Markt Tännenberg

Markt Tännenberg
Landkreis Neustadt an der Waldnaab
Reg. Bez. Oberpfalz
Teilnehmergemeinschaft Markt Tännenberg
Anordnung: noch nicht erfolgt
Ortsbegehung durch BLfD Dr. G. Ongyerth am 31.05.2016

Fotodokumentation zum Denkmalpflegerischen Erhebungsbogen Markt Tännesberg

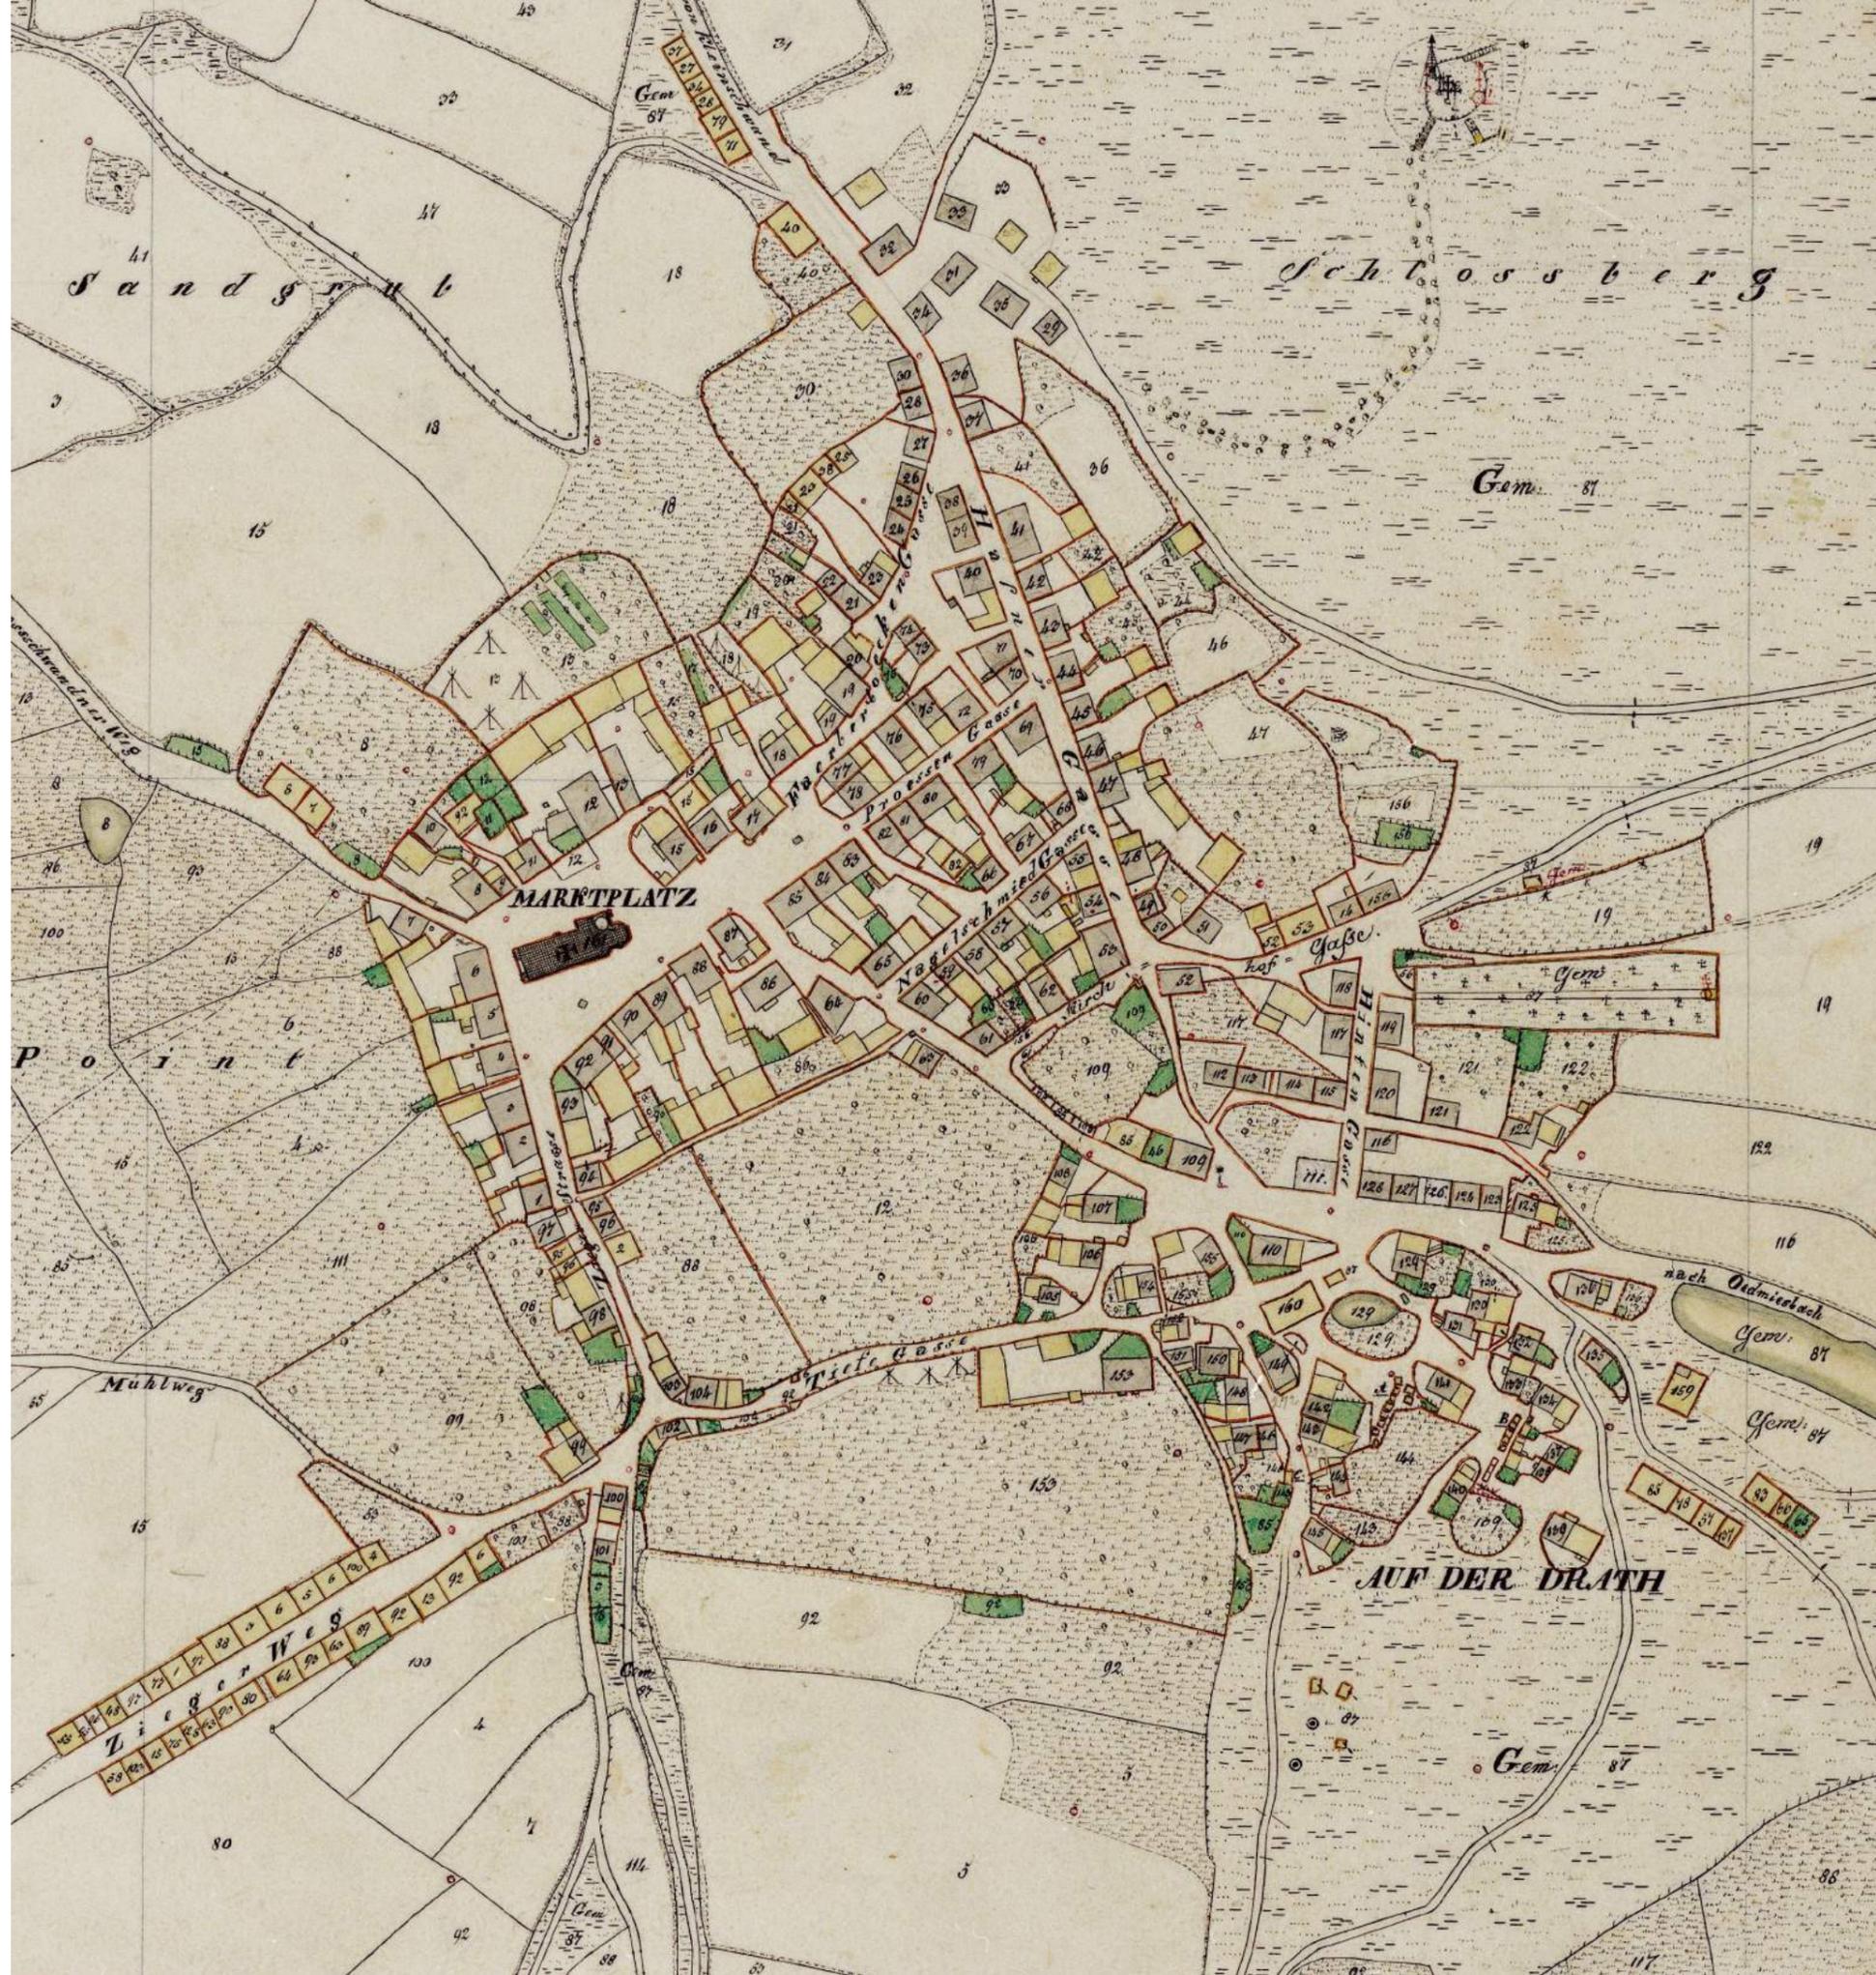
Markt Tännenberg
Extraditionsplan mit Eintragung der
besitzrechtlichen Qualitäten 1842

- Haus
- Halbes Haus
- Gebäude mit besonderer Funktion
 - 1 = Pfarrkirche St. Michael
 - 2 = Pfarrwiddum
 - 3 = Schul- und Mesnerhaus
 - 4 = Rathaus
 - 5 = Hirtenhaus
 - 6 = Oberes Thorhäusl
 - 7 = Unteres Thorhäusl
 - 8 = Forsthaus
 - 9 = Brauhaus mit Bräugerechtigkeit
 - 10 = Malzhaus
 - 11 = Wirthshaus mit Tafern und Wirthsgerechtigkeit

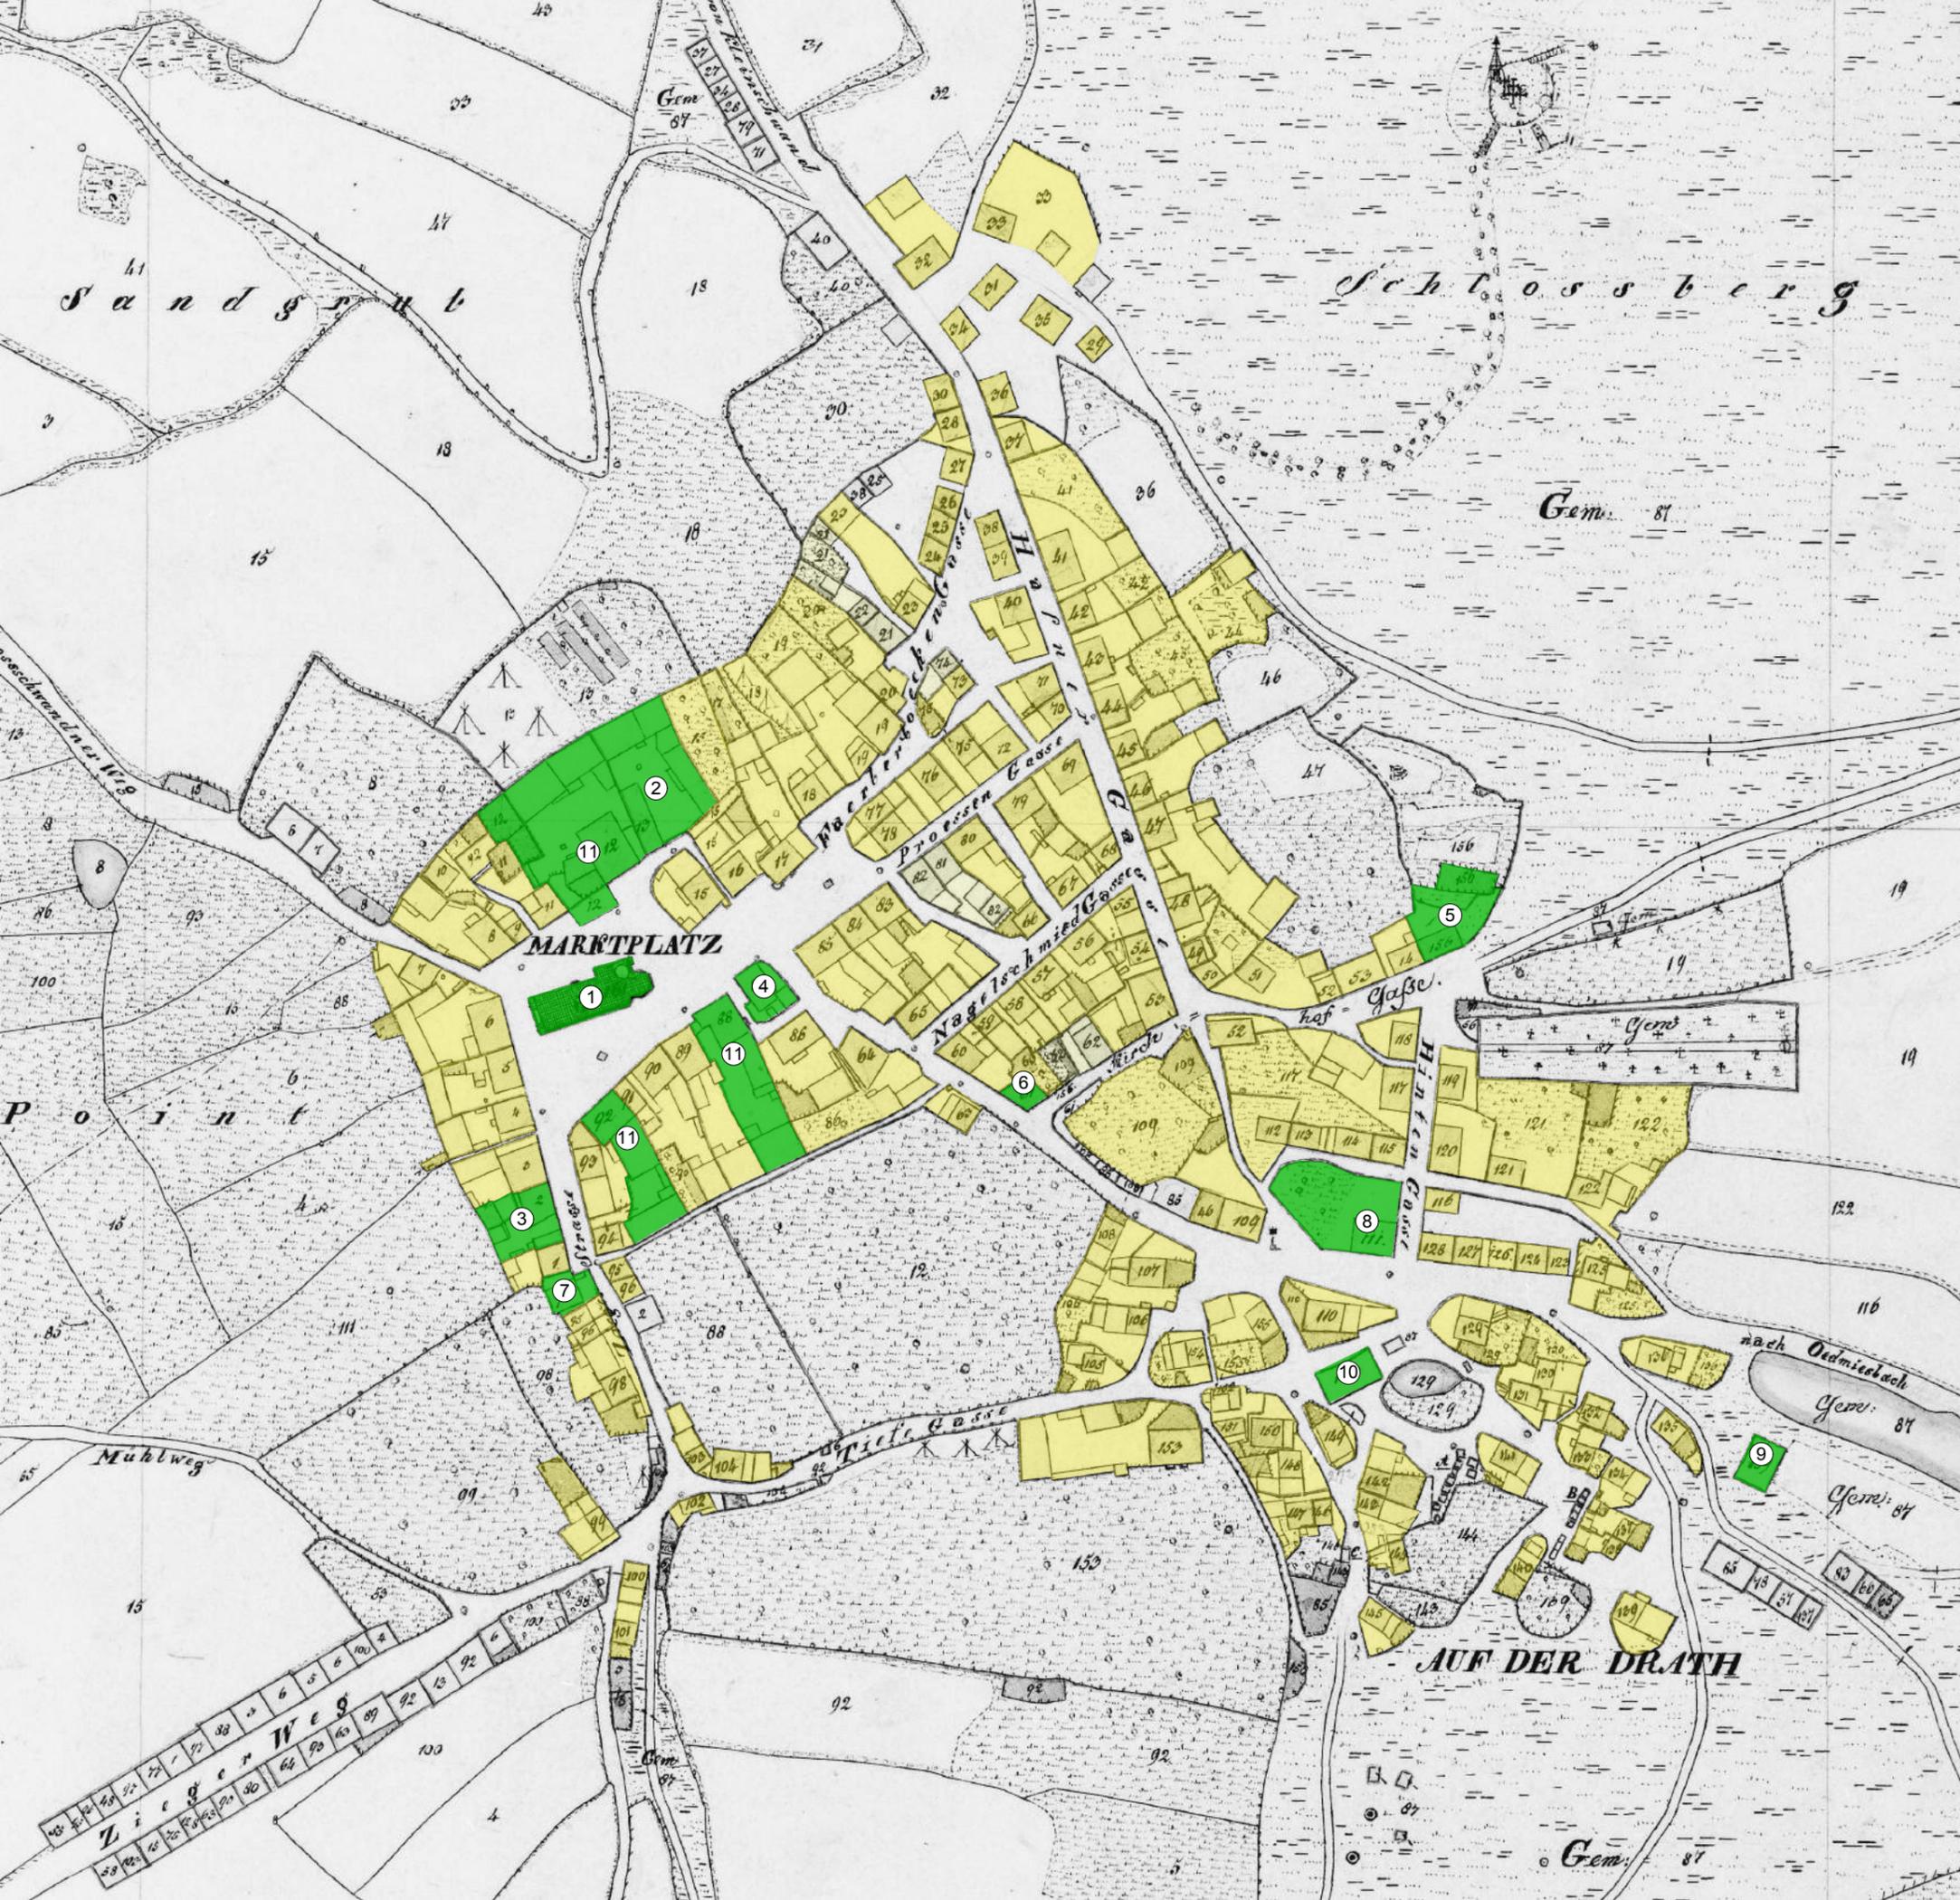
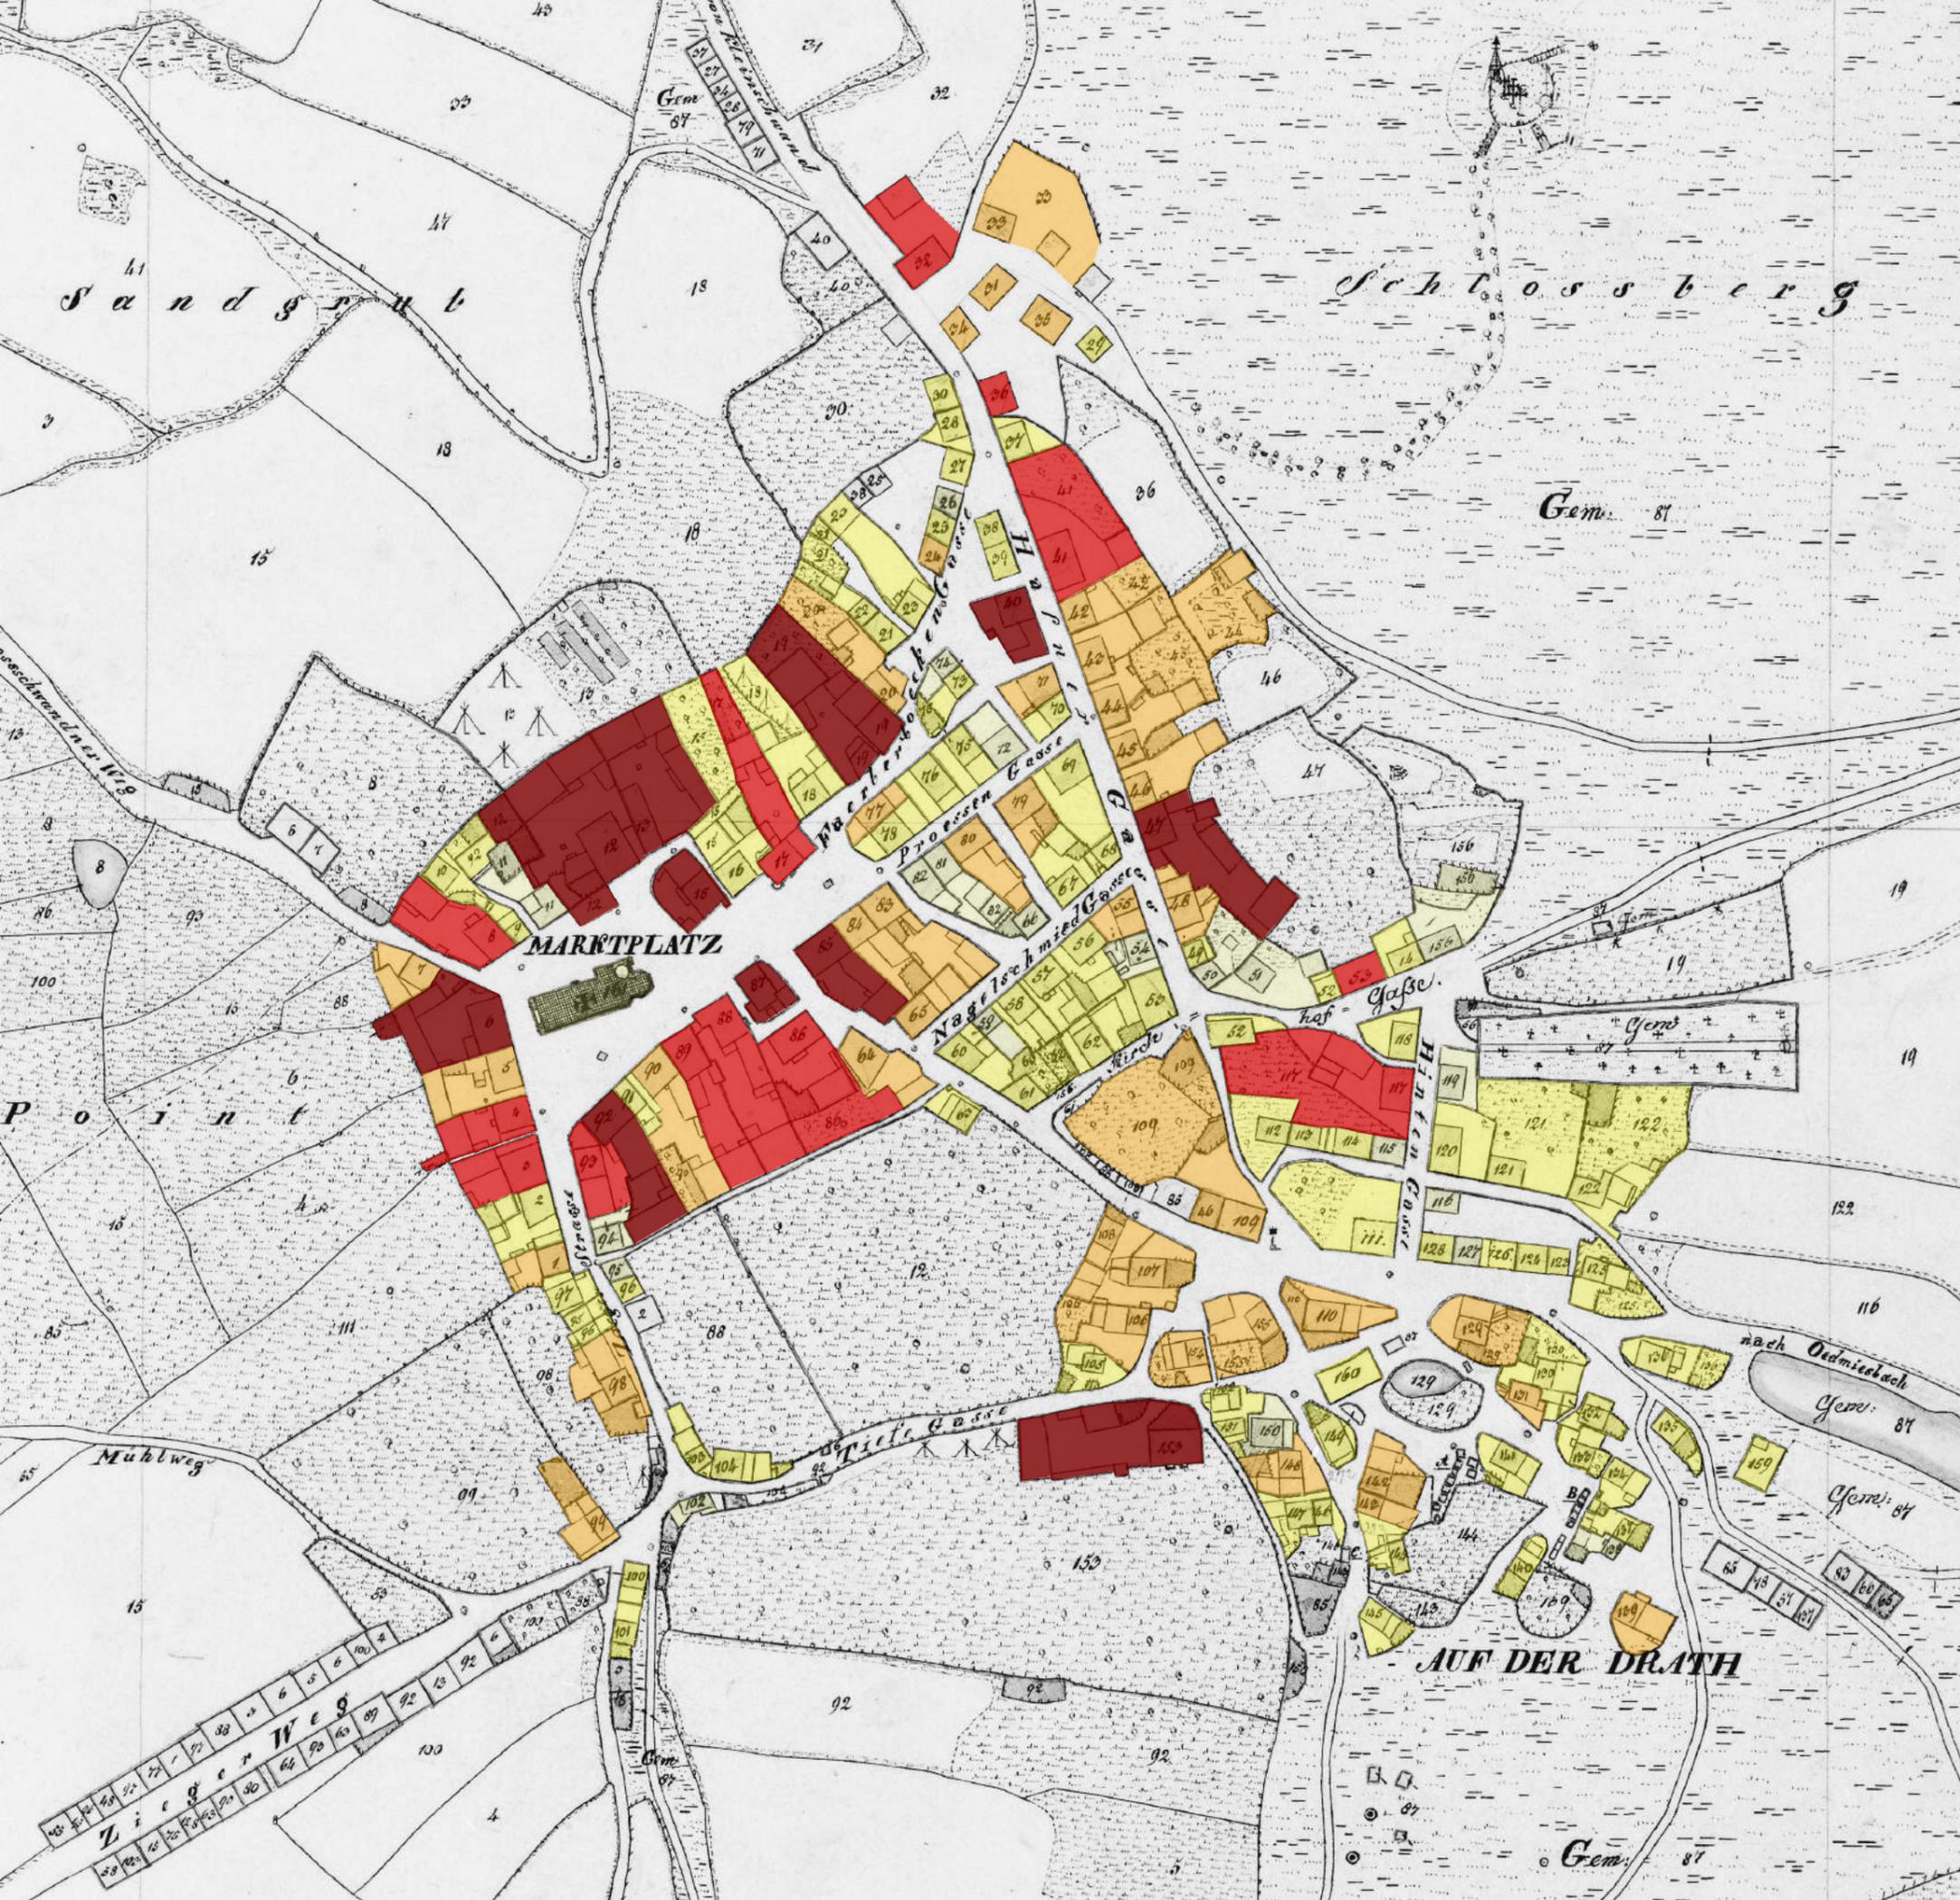
**Markt Tannesberg
Extraditionsplan mit Eintragung der
Besitzgrößen 1842**

- unter 1 Tagwerk
- 1 - 10 Tagwerk
- 10 - 30 Tagwerk
- 30 - 50 Tagwerk
- über 50 Tagwerk

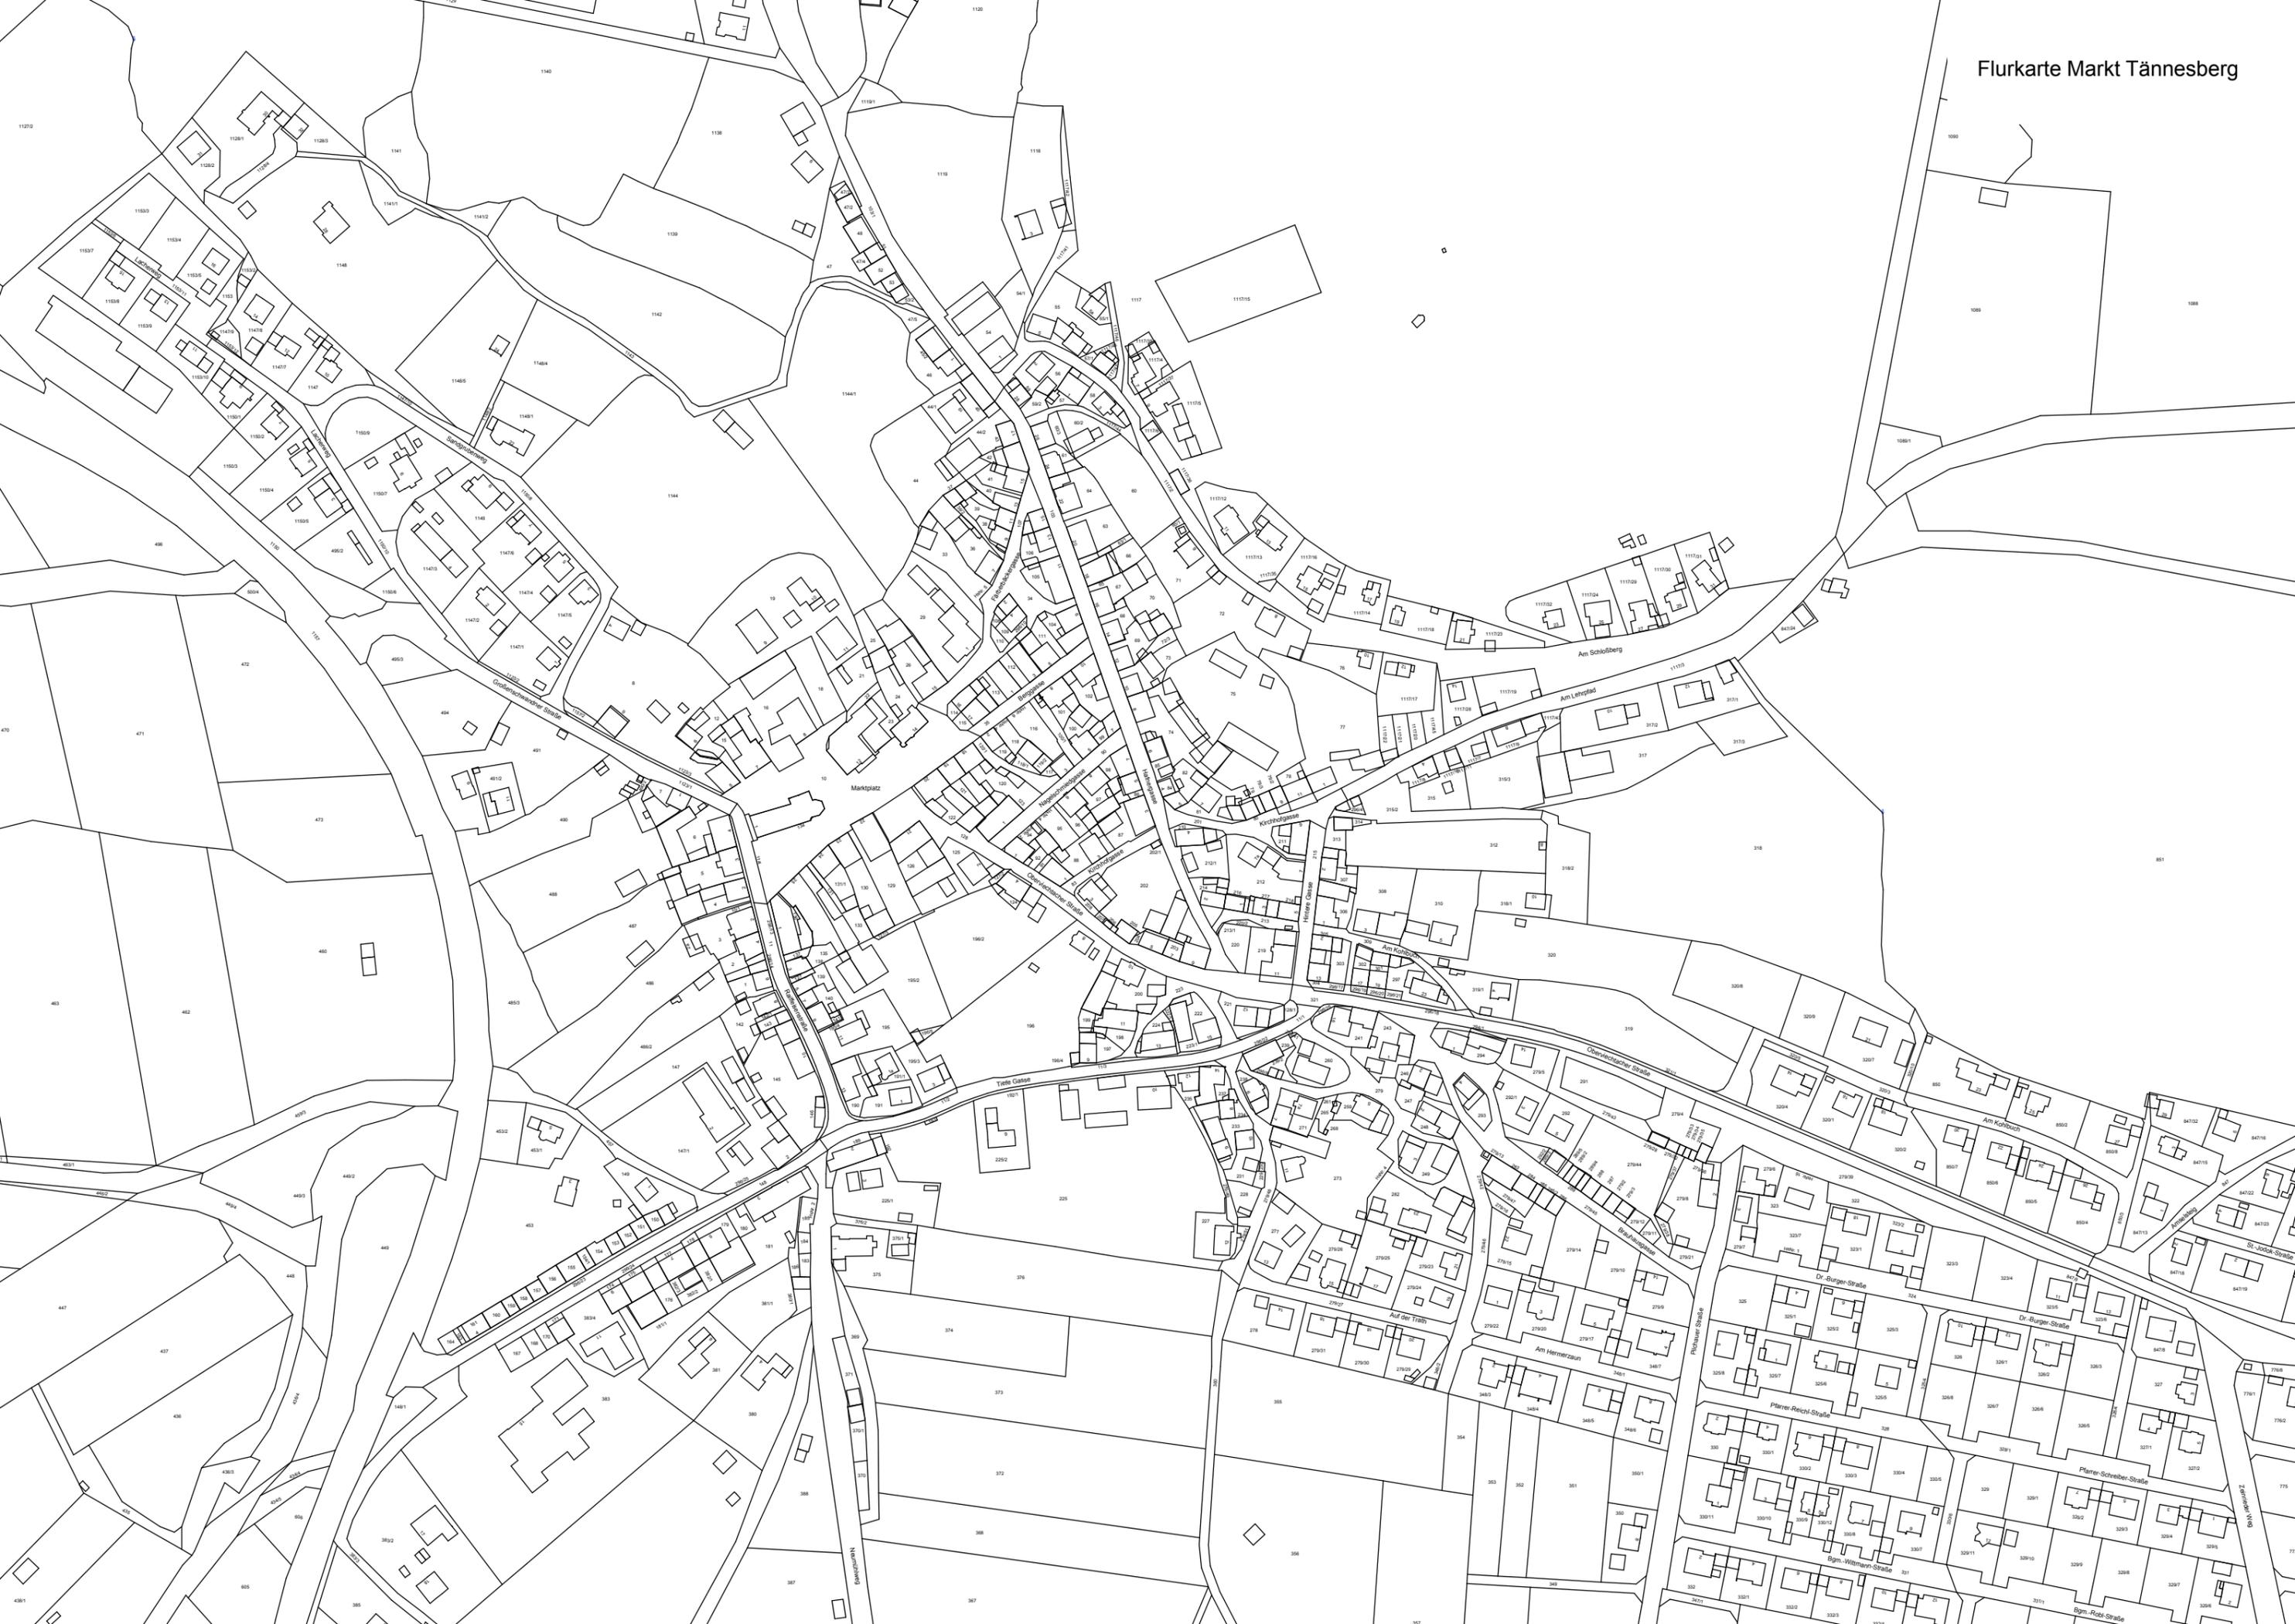
Markt Tännenberg
Flurkarte mit Eintragung der
historischen Wegeführung und
der Frühform des Ortes

- Standort eines älteren Anwesens
 A = Burgstall
 B = Pfarrkirche St. Michael
 C = Pfarrwiddum
- Verlauf der Marktbefestigung im 16. Jh.
- historische Wegeverbindung nach:
 1 = Oberviechtach / Teunz
 2 = Kleinschwand
 3 = Großenschwand
 4 = Trausnitz

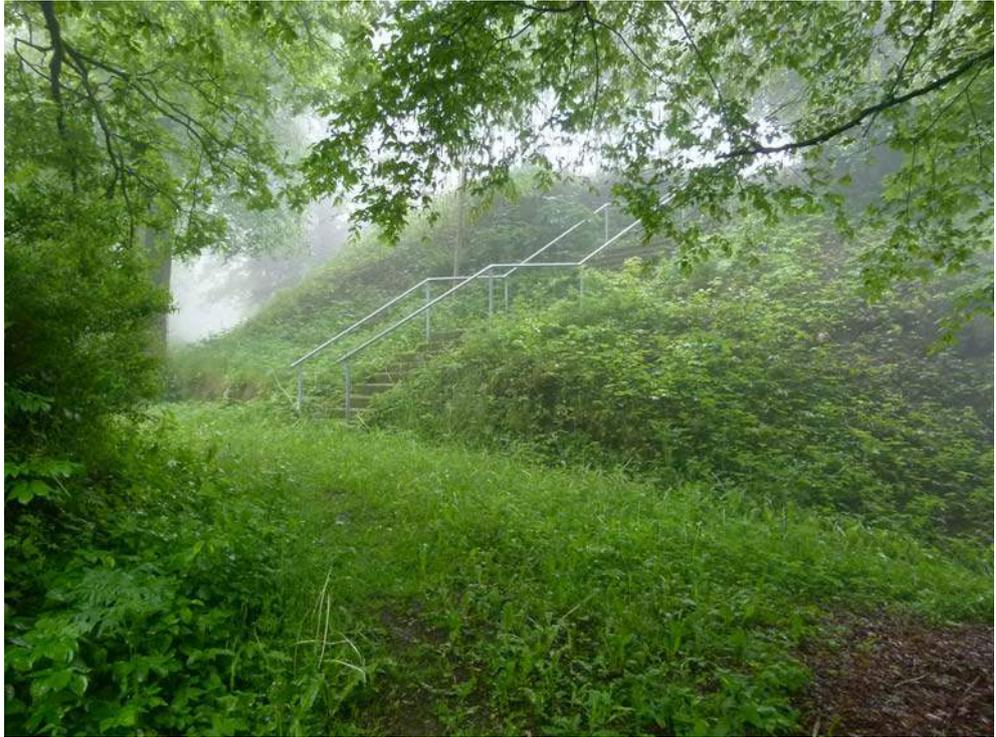
Mittelalterlicher Burgstall mit Wällen, Gräben und Mauerresten der ehemaligen Burg (Denkmal).

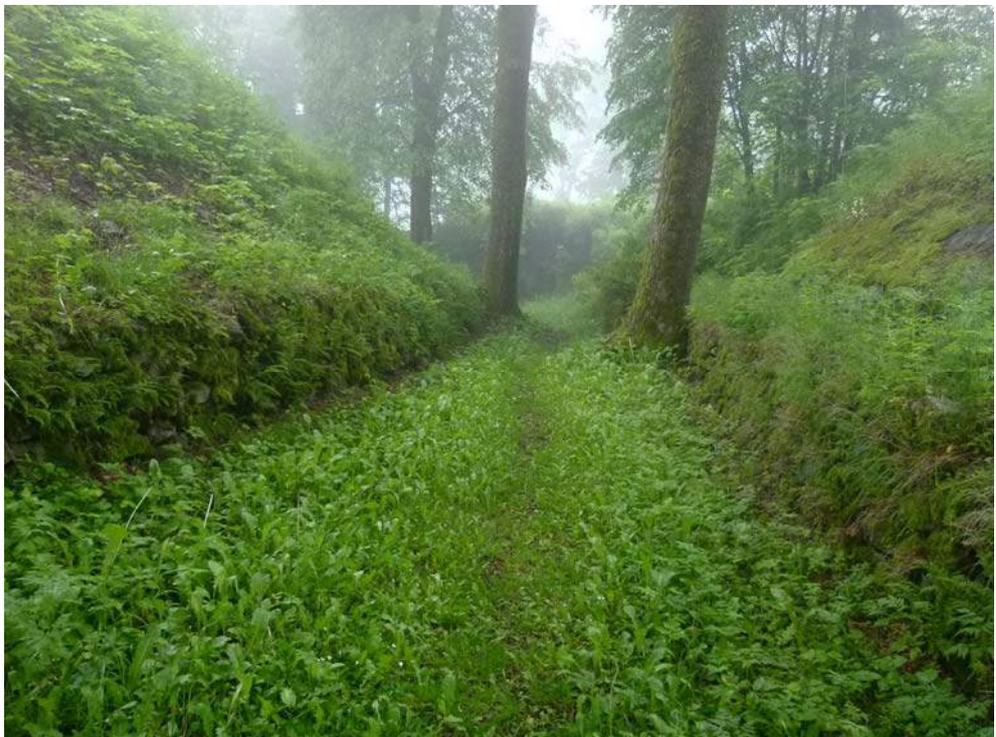
Mittelalterlicher Burgstall mit Wällen, Gräben und Mauerresten der ehemaligen Burg (Denkmal).

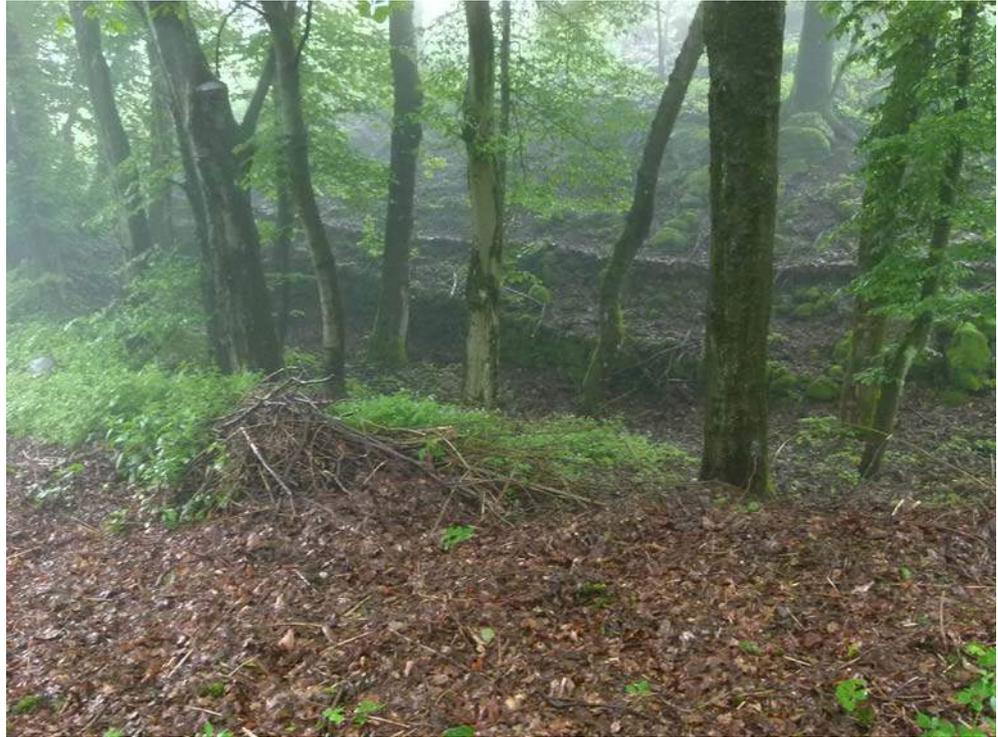
Mittelalterlicher Burgstall mit Wällen, Gräben und Mauerresten der ehemaligen Burg (Denkmal).

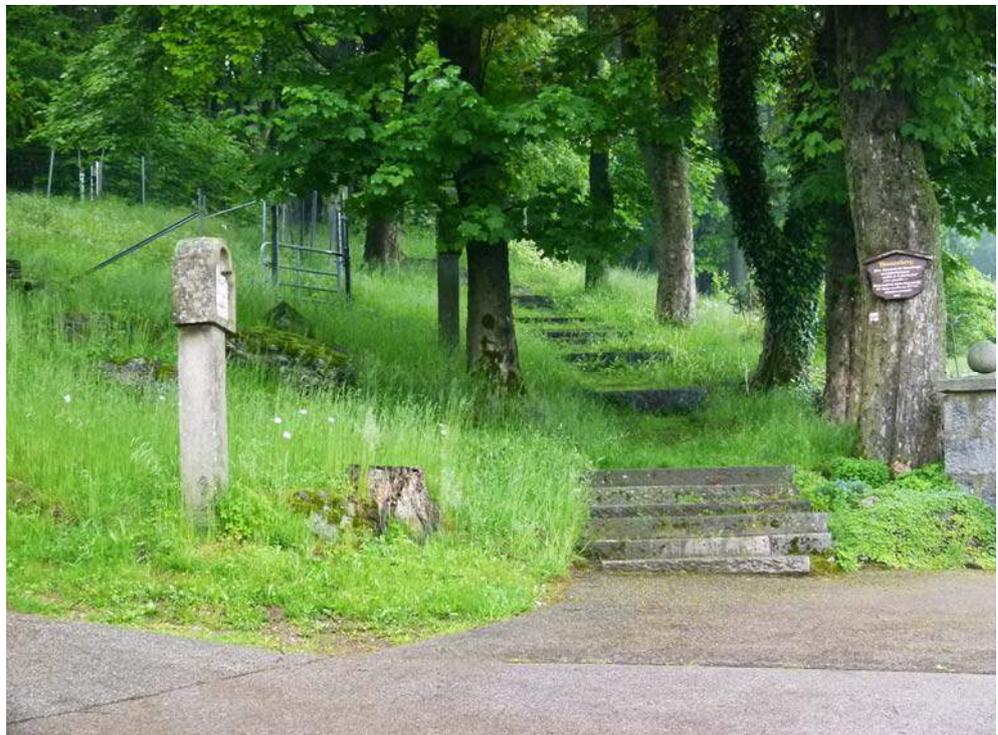
Kreuzweg mit 14 Stationen, Schattbildstöcke aus Granit, 1817, Reliefs um 1925 von Karl Burger erneuert (Denkmal).

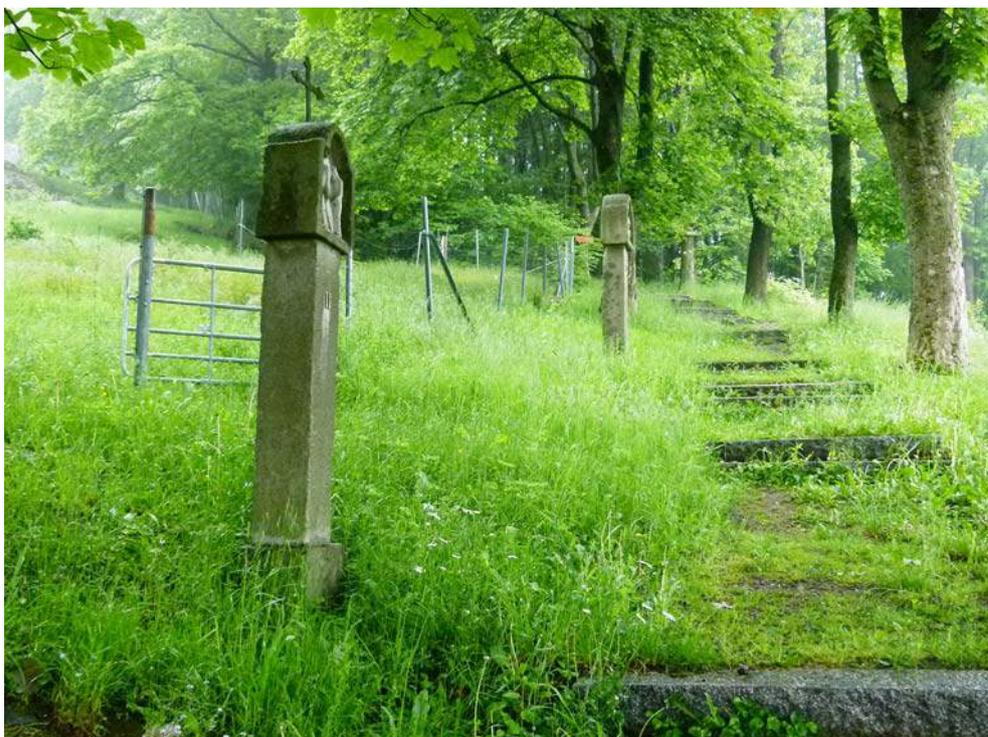
Kreuzweg mit 14 Stationen, Schaftbildstöcke aus Granit, 1817, Reliefs um 1925 von Karl Burger erneuert (Denkmal).

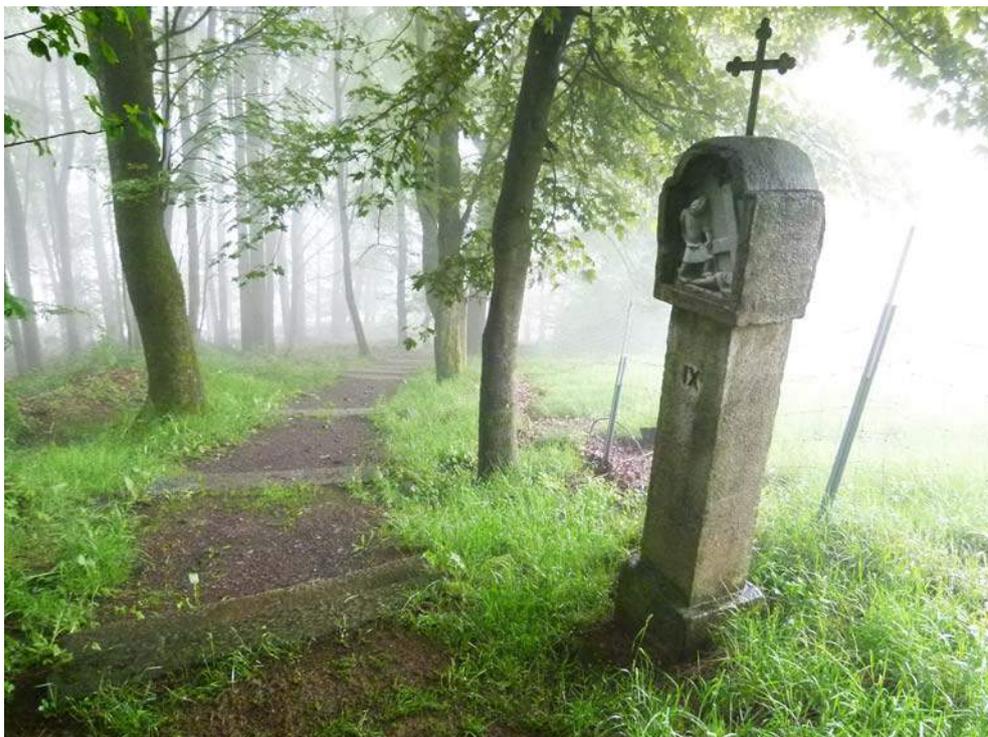
Kreuzweg mit 14 Stationen, Schaftbildstöcke aus Granit, 1817, Reliefs um 1925 von Karl Burger erneuert (Denkmal).

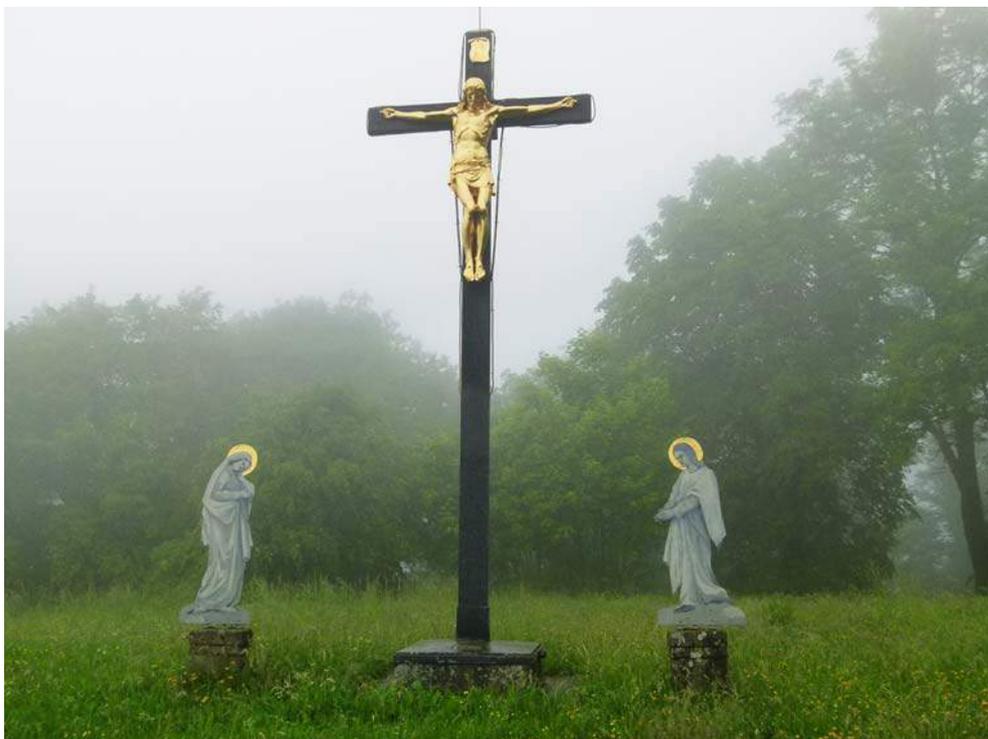
Kruzifix mit Gusseisenfigur, Anfang 20. Jh., Bleifiguren, Blechtafeln auf Granitsockeln, wohl 2. Hälfte 20. Jh. (Denkmal).

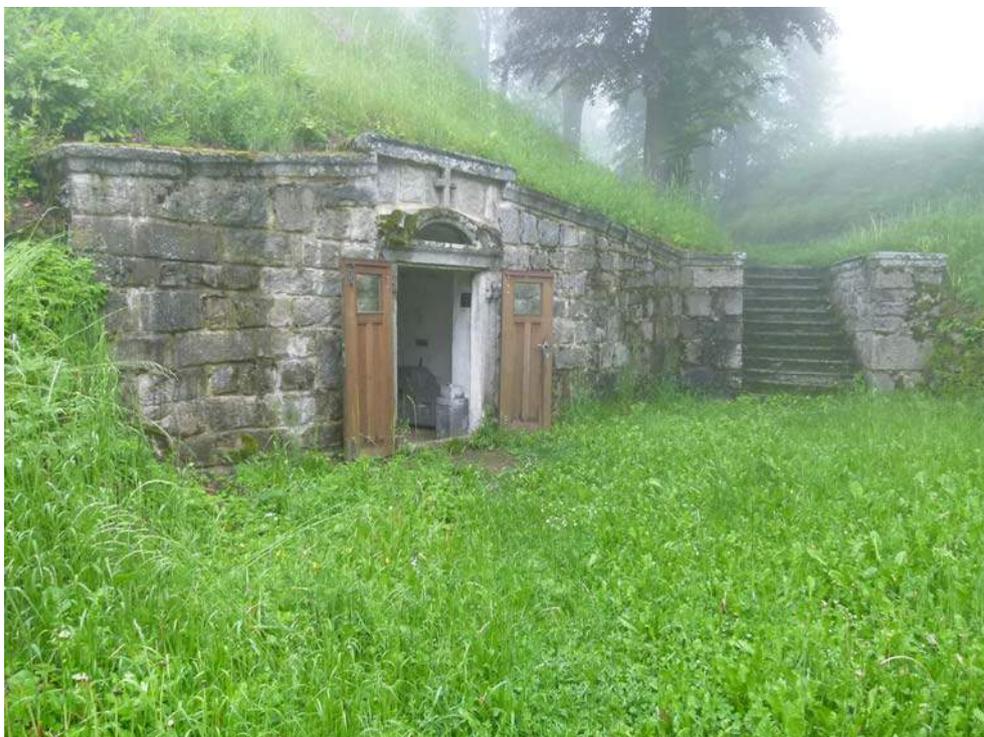
Hl. Grab Einfassungen mit Bruchsteinmauer, dahinter drei Kammern, um 1817, anschließend Stufenanlage mit Brüstungsmauern (Denkmal).

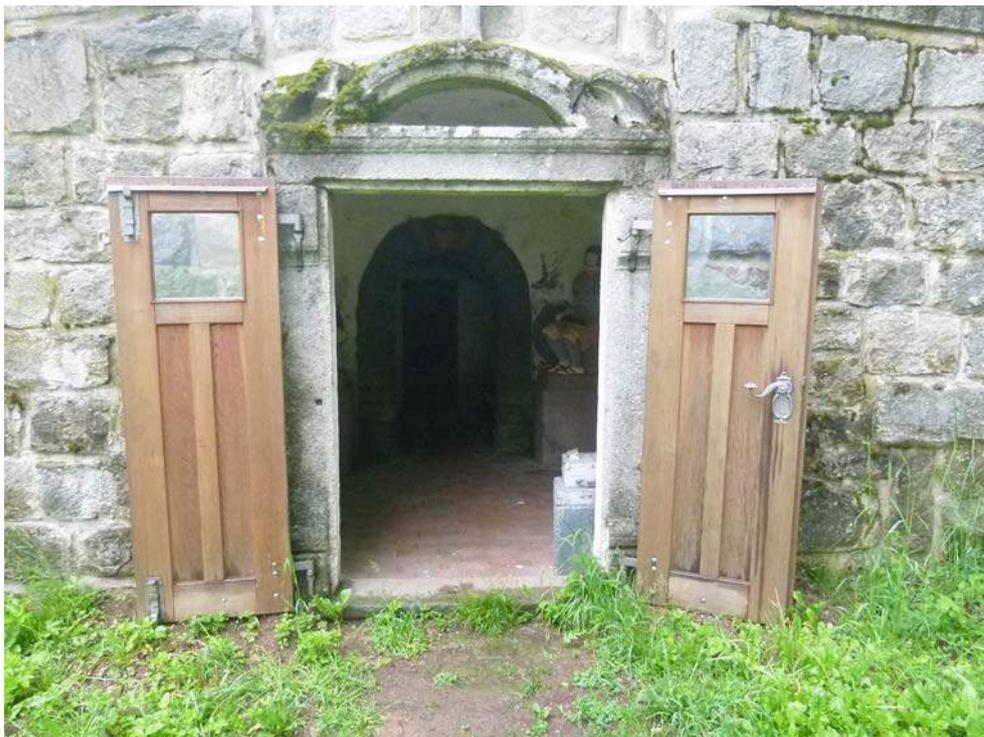
HI. Grab Einfassungen mit Bruchsteinmauer, dahinter drei Kammern, um 1817, anschließend Stufenanlage mit Brüstungsmauern (Denkmal).

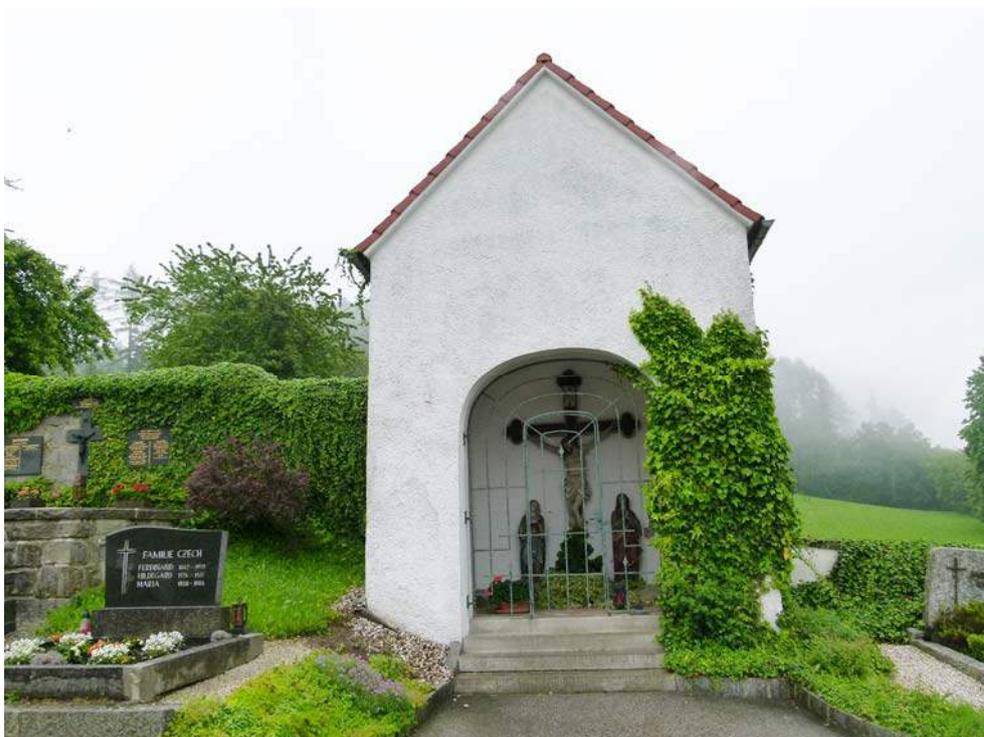
Friedhofskapelle, Steildachbau über rechteckigem Grundriss, wohl 18. Jh. mit Ausstattung, (Denkmal).
