Denkmalpflegerischer Erhebungsbogen zur Dorferneuerung

Markt Tännenberg

Markt Tännenberg
Landkreis Neustadt an der Waldnaab
Reg. Bez. Oberpfalz
Teilnehmergemeinschaft Markt Tännenberg
Anordnung: noch nicht erfolgt
Ortsbegehung durch BLfD Dr. G. Ongyerth am 31.05.2016

Fotodokumentation zum Denkmalpflegerischen Erhebungsbogen Markt Tännesberg

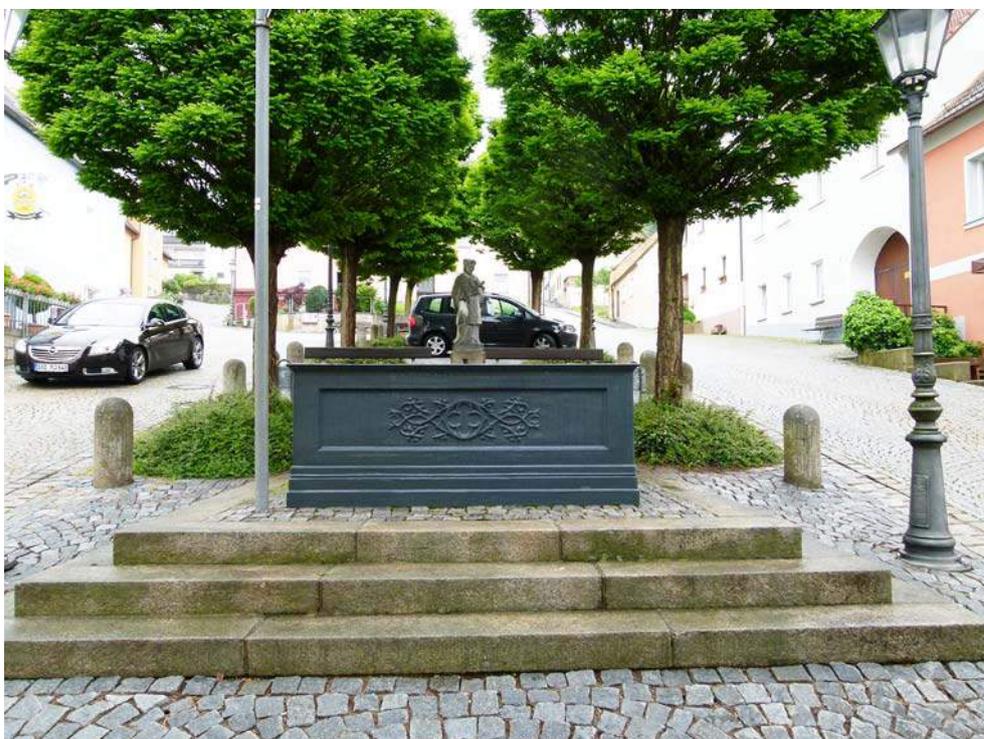
Brunnen am Marktplatz: gusseisernes Brunnenbecken mit Maßwerkkornamentierungen und Johannes von Nepomuk-Figur, wohl letztes Viertel 19. Jh. (Denkmal).

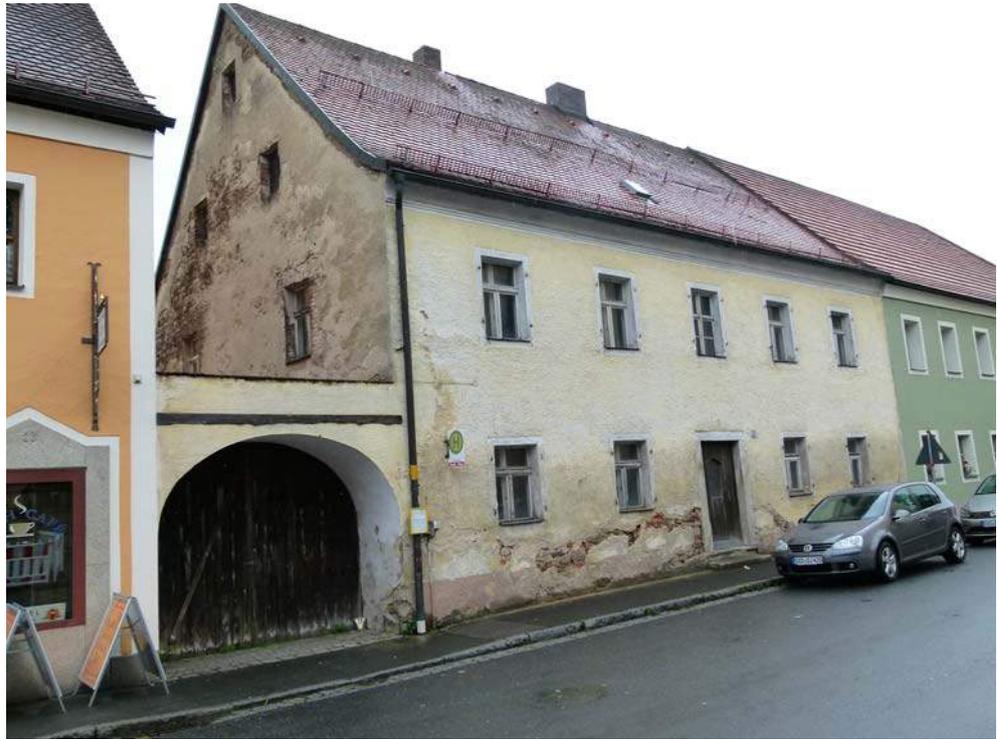
Ehem. Benefiziatenhaus, zweigeschossiger traufständiger Satteldachbau, mit korbbogiger Hofeinfahrt, Portal bez. 1826 (Denkmal).

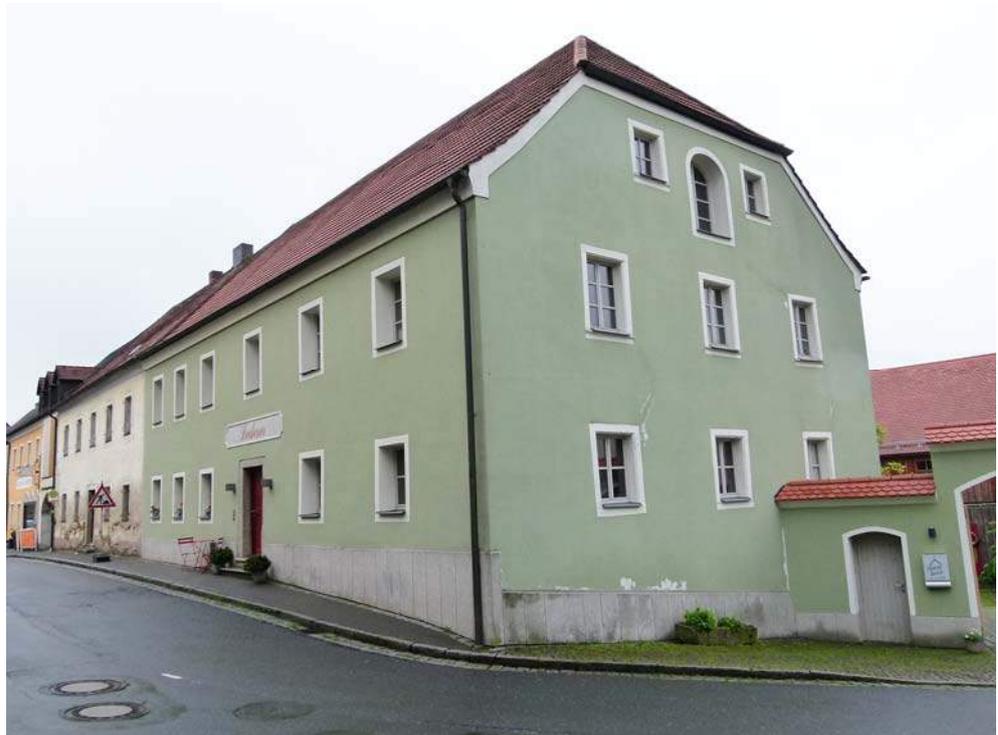
Gasthaus, stattlicher zweigeschossiger Traufseitbau mit Halbwalmdach und Aufzugsluke, bez. 1826 (Denkmal).

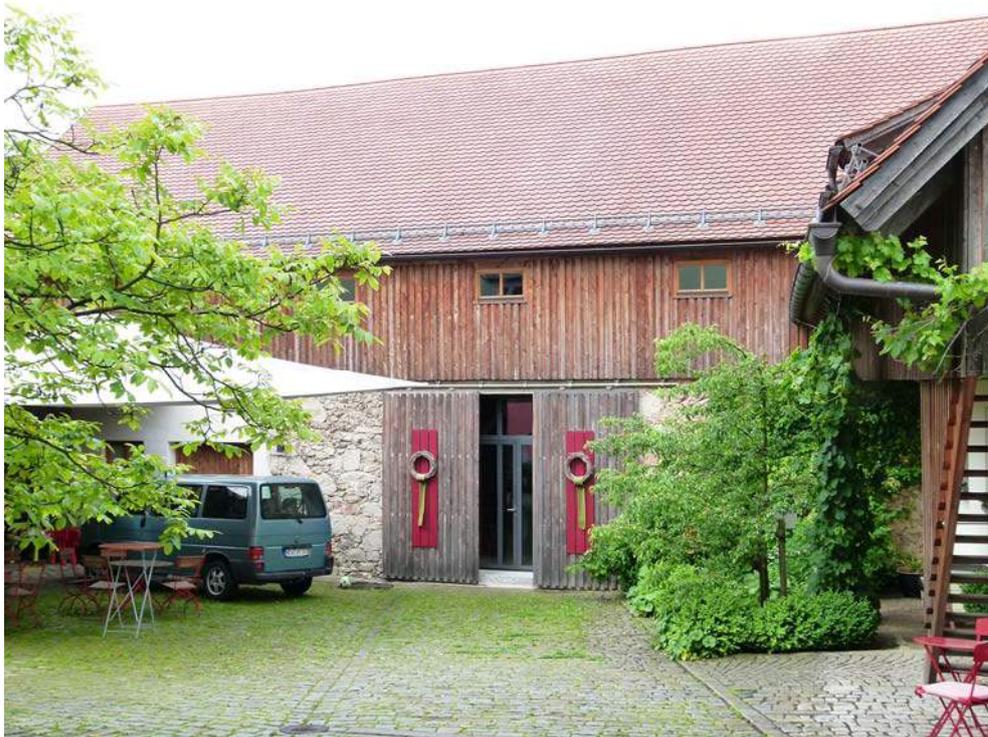
Nebengebäude, langgestreckte Satteldachscheune mit winkelförmig angebautem erdgeschossigem Satteldachbau, im Kern frühes 19. Jh. (Denkmal).

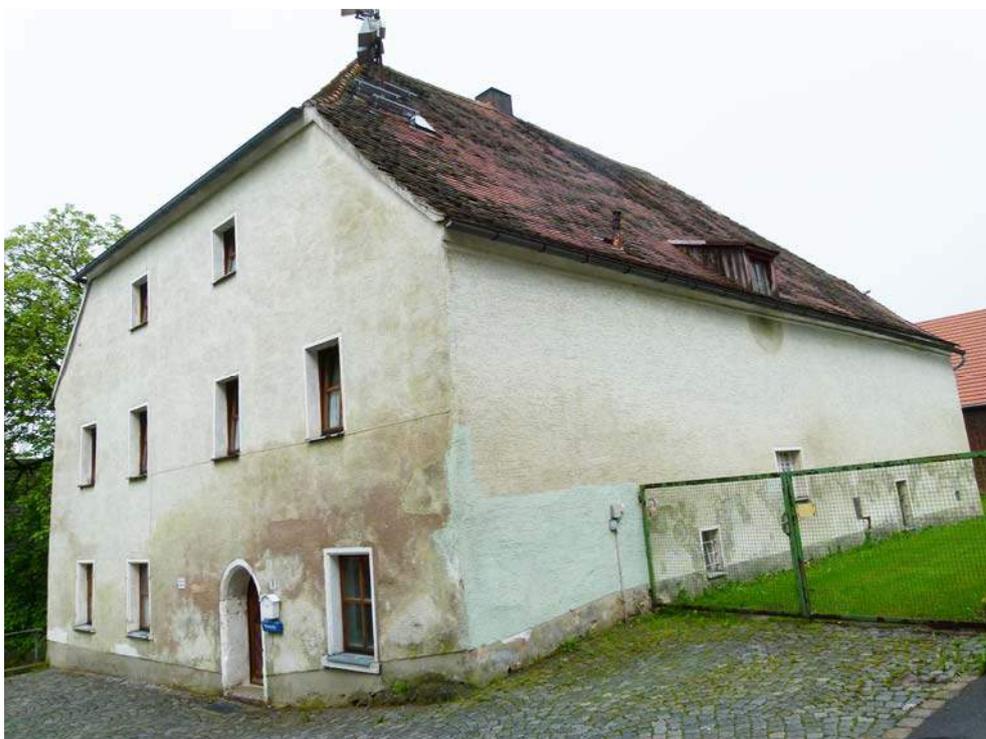
Ehem. Gasthof „zur Sonne“, zweigeschossiger Halbwalmdachbau mit rundbogigem Portal, 1826, im Kern Älter, mit Anbau nach Westen bez. 1786 (Denkmal).

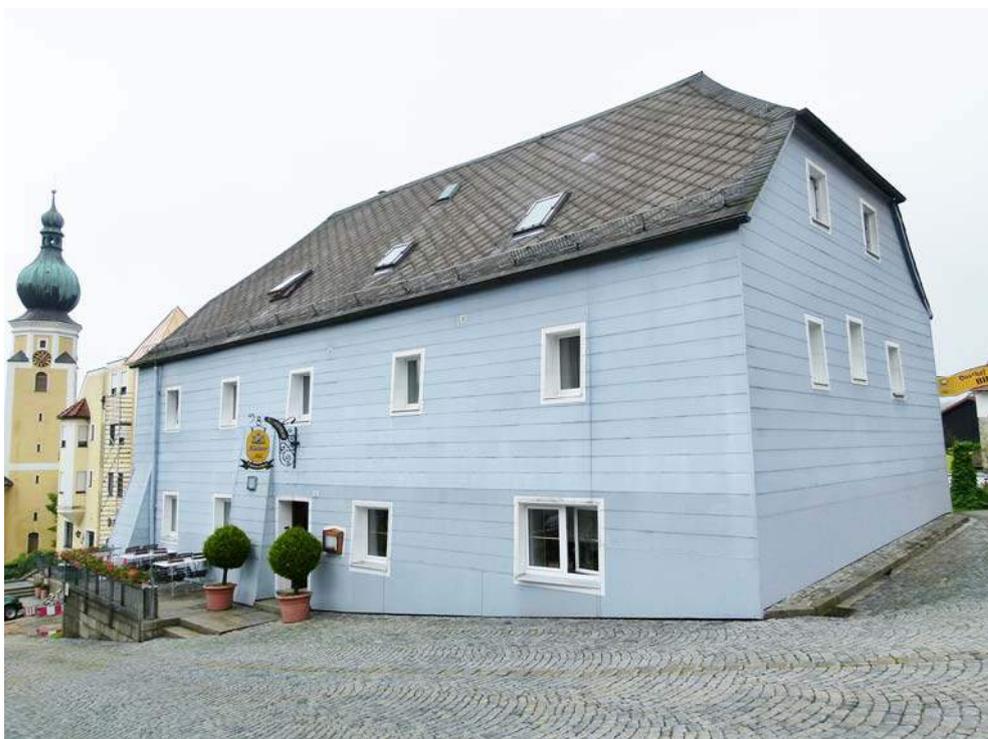
Gasthof, zweigeschossiger Halbwalmdachbau, mit rundbogigem Portal, z.T. mit Strebepfeilern, im Kern wohl 17. Jh., Felsenkeller mit langem Ausflusstollen wohl nach 1826, (Denkmal).

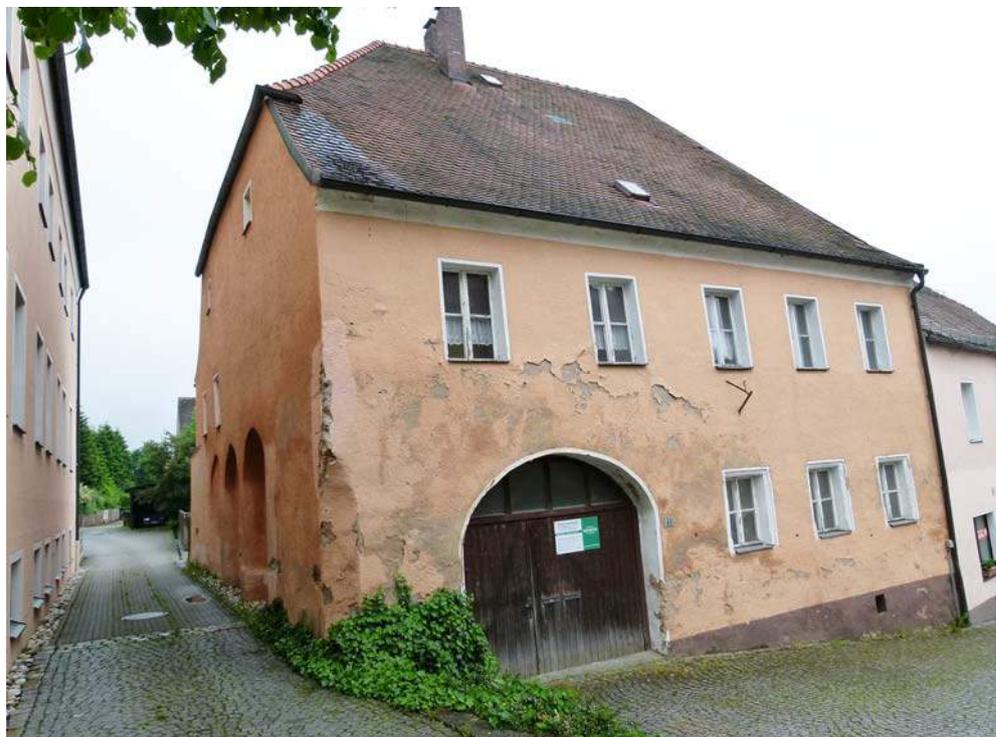
Zweigeschossiger Halbwalmdachbau mit korbogiger Tordurchfahrt, im Kern 17. Jh. (Denkmal).

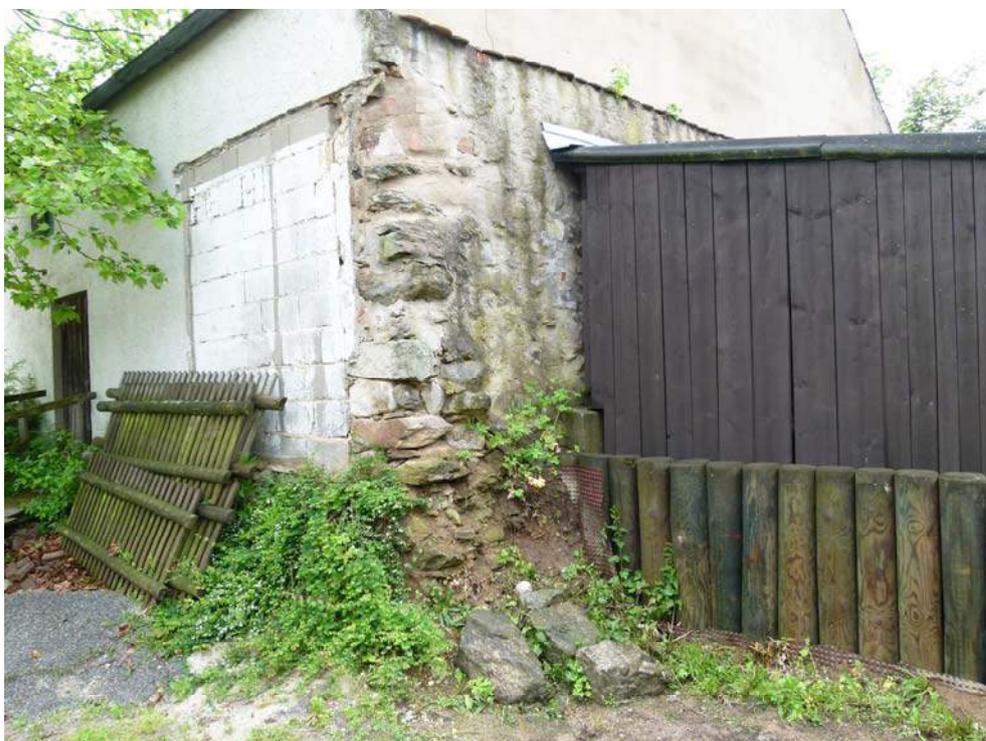
Rückwärtig am Scheunengebäude integriertes Bruchsteinmauerwerk, Rest der ehemaligen Marktbesetzung, wohl 1570 (Denkmal).
